平成28年熊本地震現地調査速報会

# 土木・建築構造物の被害

平成28年5月17日高知大学朝倉キャンパス

高知大学 防災推進センター 客員教授  
(株)第一コンサルタンツ 代表取締役社長  
右城 猛

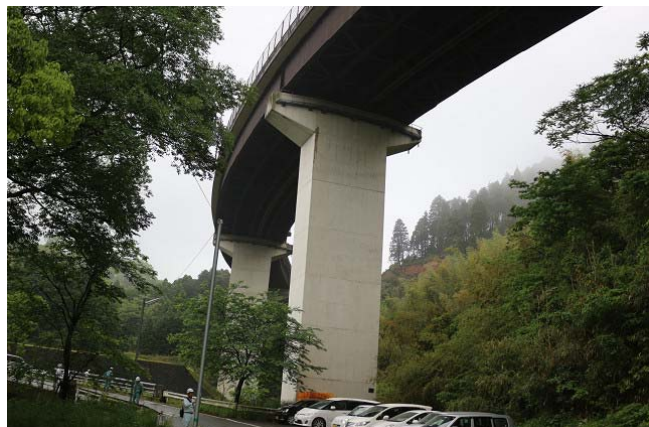
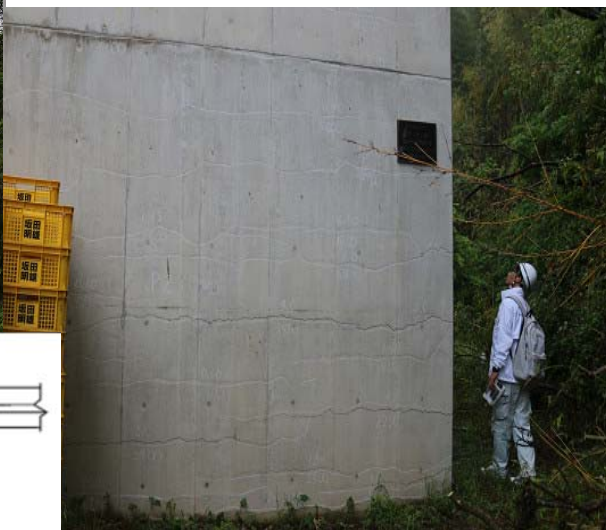
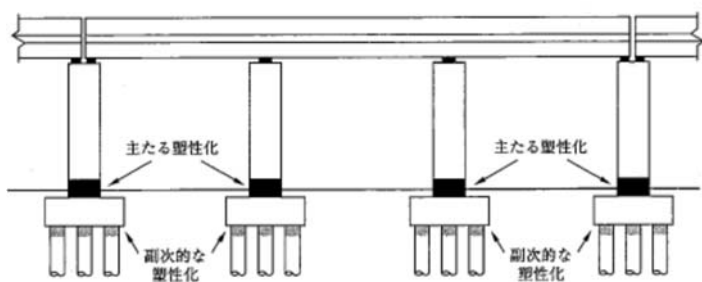
# 西原村大切畑大橋 脚柱基部の曲げ亀裂

平成13年3月竣工  
橋長 265.4m  
5径間連続曲線プレートガーダー橋

橋脚に幅4mmのひび割れが20～60cm間隔で柱の基部から中央付近まで入っていた。

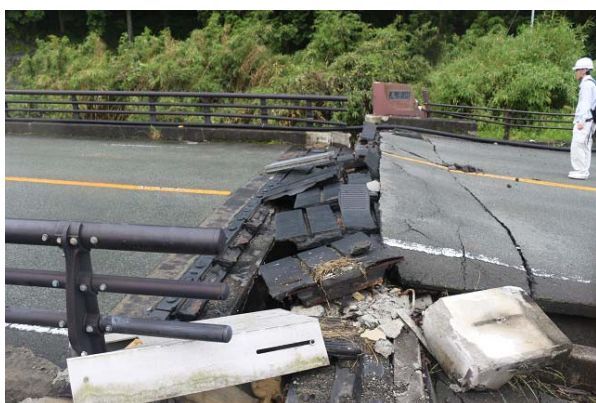
## 橋桁が横に約1m移動、伸縮・支承の破損

橋桁が約1.1m横移動、路面に40cmの段差

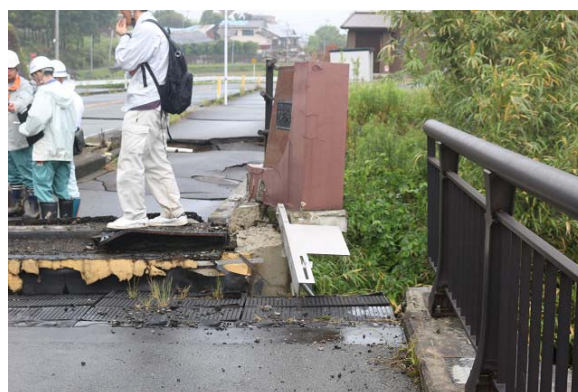
橋台部

積層ゴム支承が破断し、橋桁が支承から逸脱

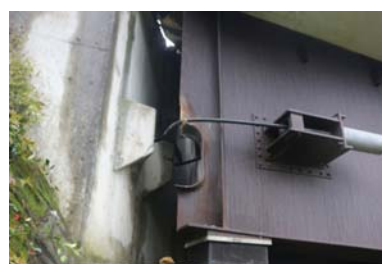
橋脚部

落橋防止ケーブルが破断

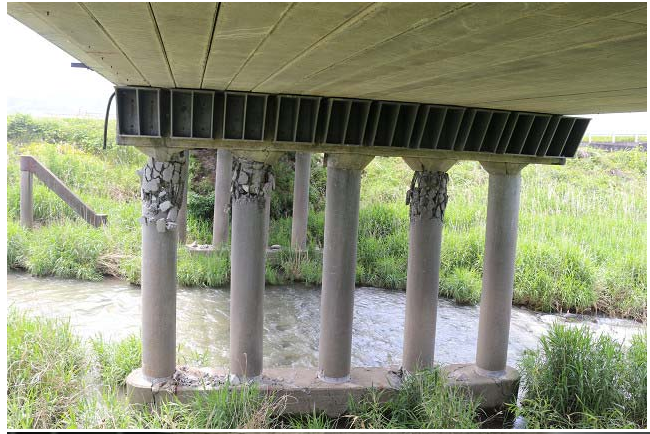
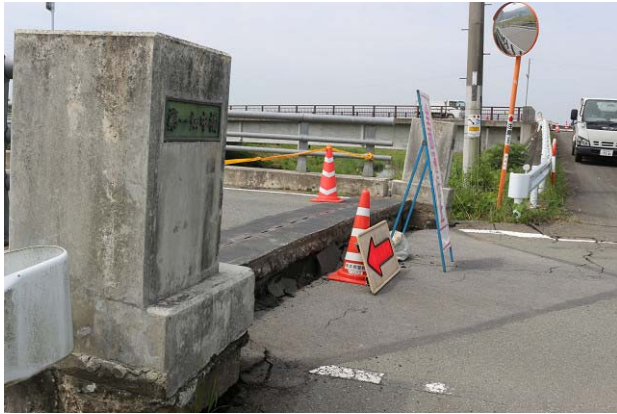
# 益城町 第一畑中橋

町道赤井木山線が木山川を渡る地点  
橋長34.3m、幅員6.0m  
3径間単純PC床板橋  
パイルベント式橋脚  
昭和36年3月竣工

橋台背後の盛土が沈下し70cmの段差

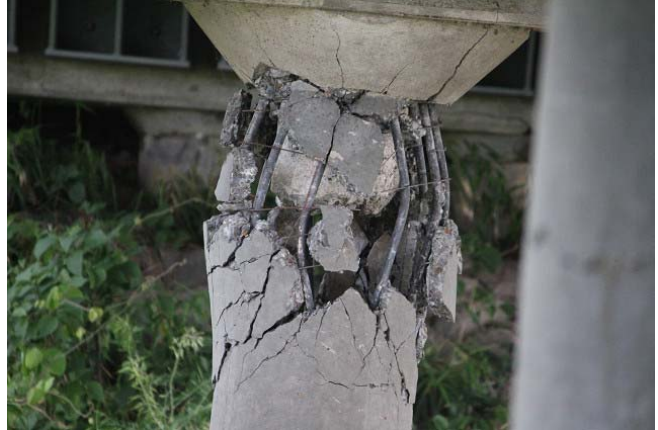
橋脚の柱頭部が座屈破壊  
鉄筋は丸鋼、帯筋は非常に小さい

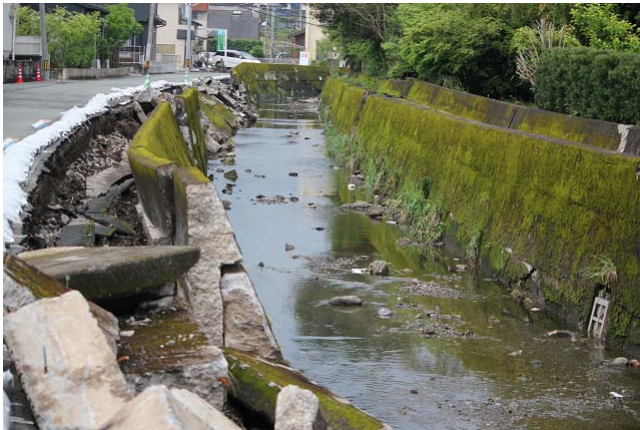
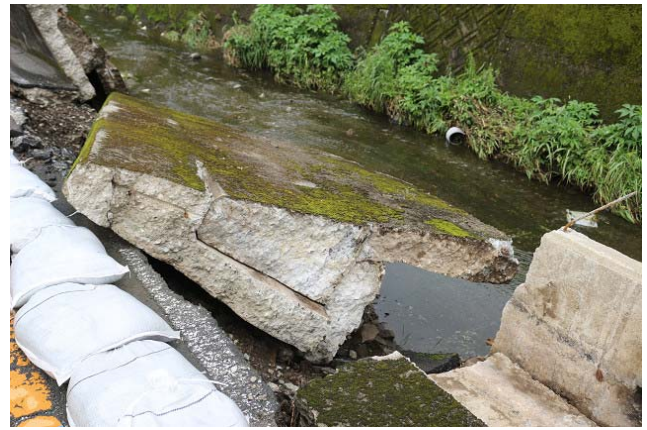
益城町妙見川

# 嵩上げた護岸擁壁が崩壊してバラバラに

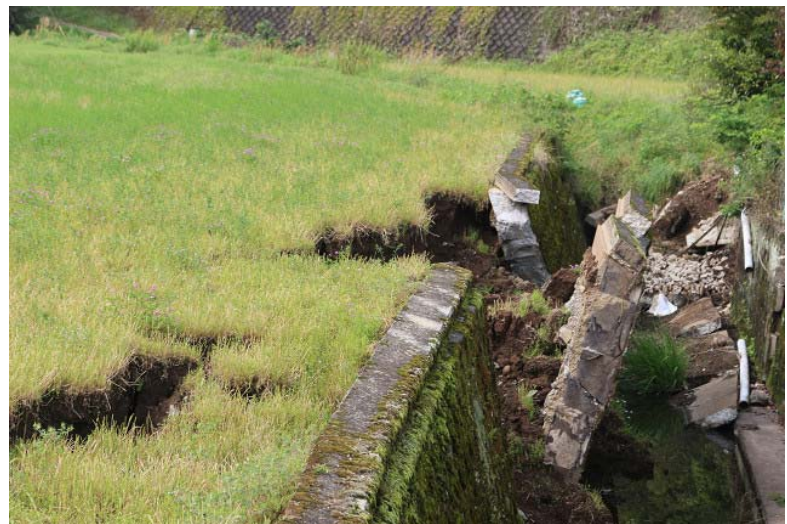
益城町下陳

## 600gal以上の加速度を受けると起き上がる

- 水平方向加速度が600galを超えると回転運動を始める。
- 擁壁は起き上がって地山から離れている⇒地山は安定している。
- クーロン理論のような土圧は擁壁に作用しない

- クーロン土圧理論で仮定しているようなすべり面は発生しない。擁壁が前方へ転倒しても地山は安定している。
- 動力学に基づく等の新たな安定性照査法の研究が必要。

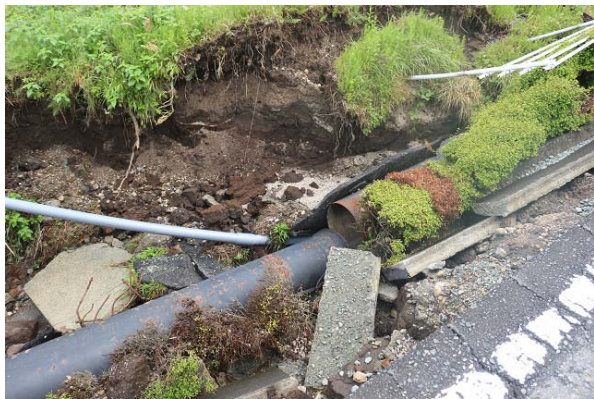
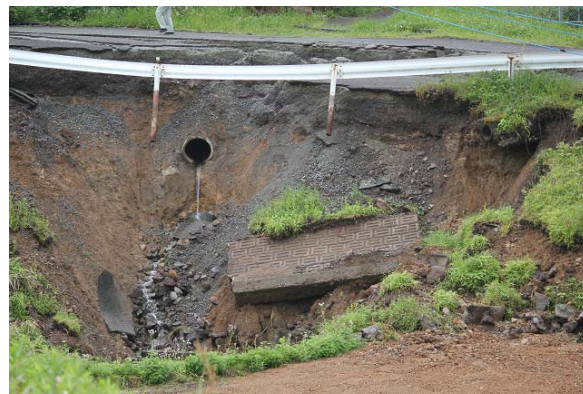
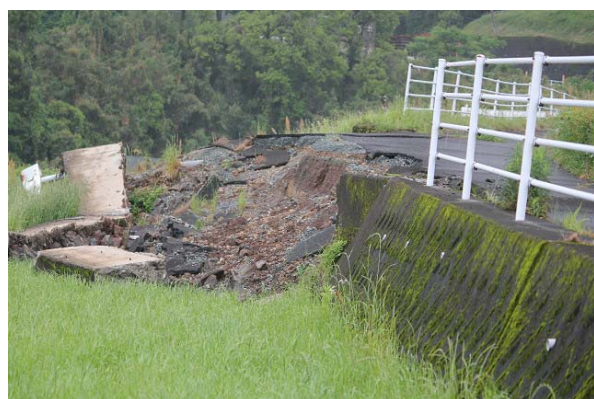
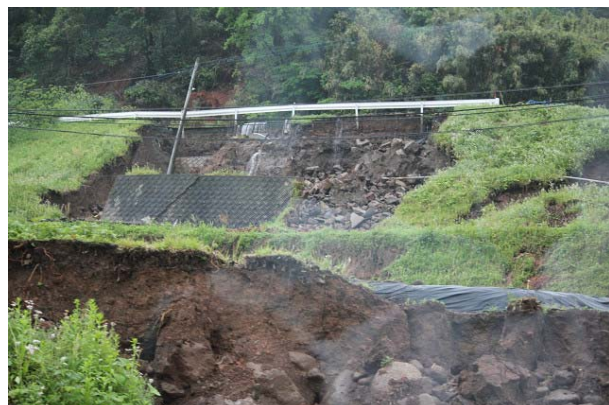
西原村

## 道路に埋設した水道管の漏水で斜面崩壊

- 水道管の継手が外れ漏水すると地盤災害を引き起こす。漏水防止対策が必要。

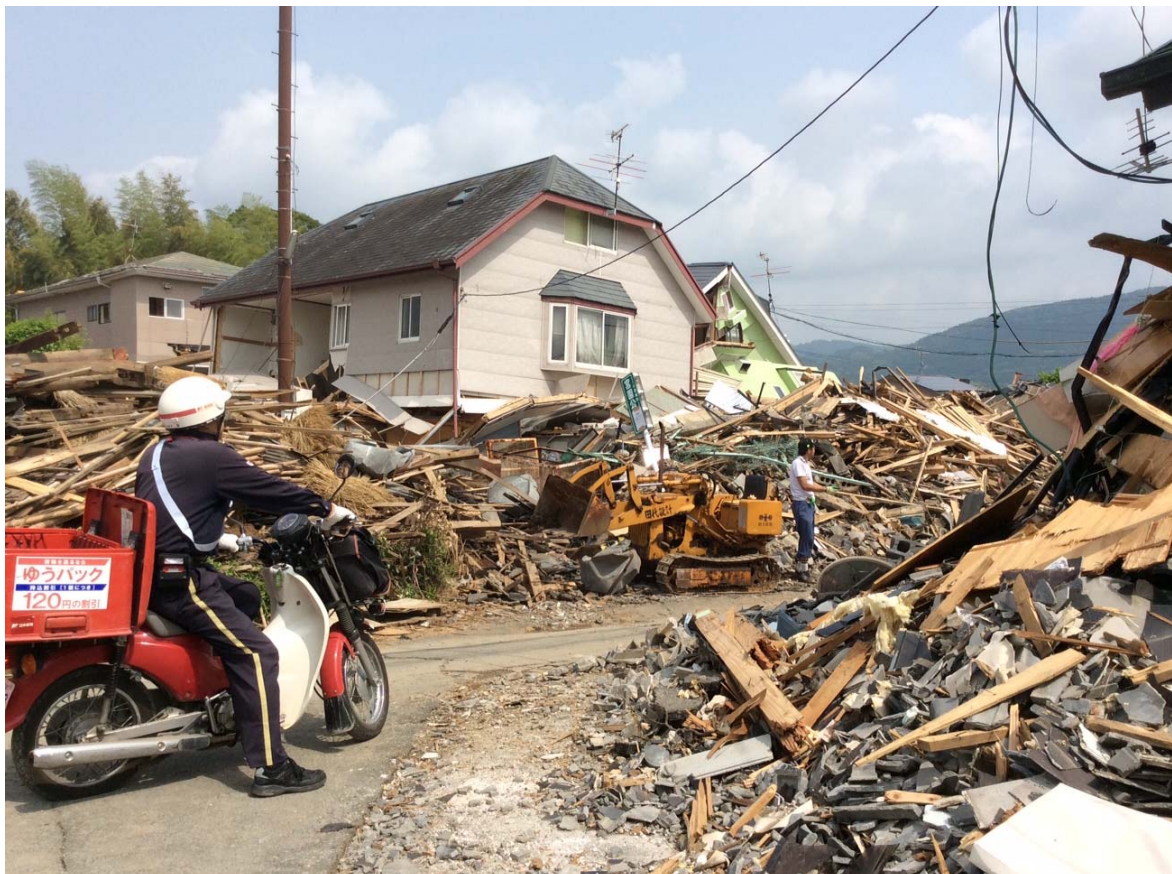
# 瓦礫化した木造住宅(益城町宮園)

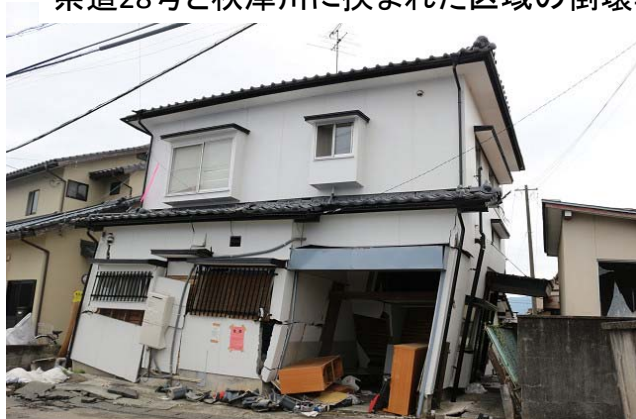
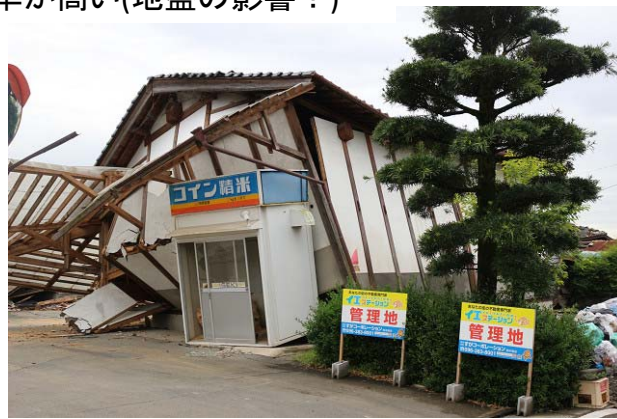
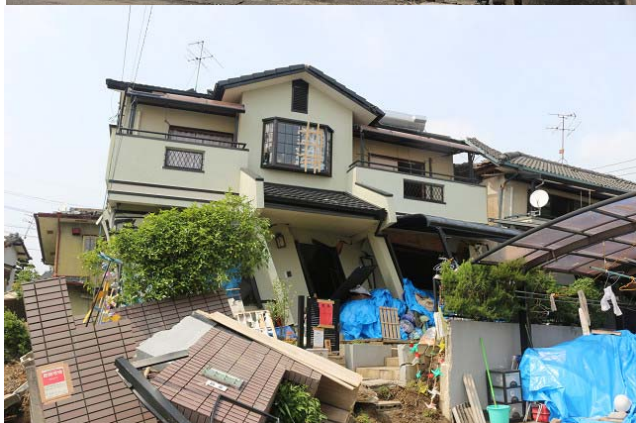
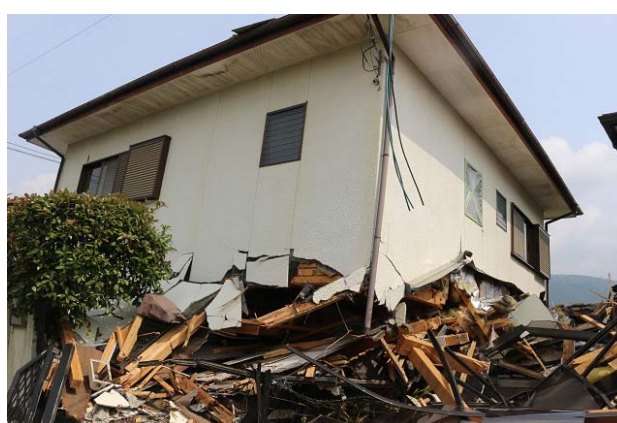
県道28号と秋津川に挟まれた区域の倒壊率が高い(地盤の影響?)

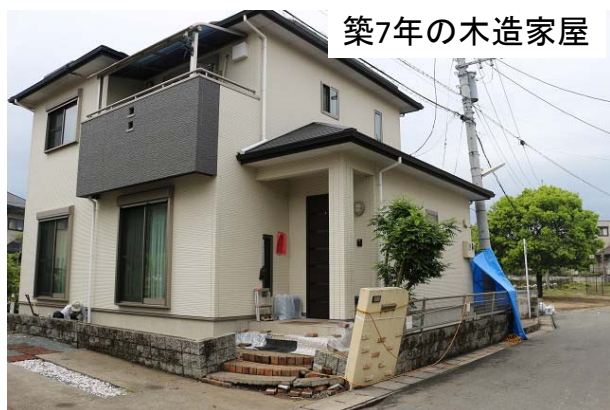
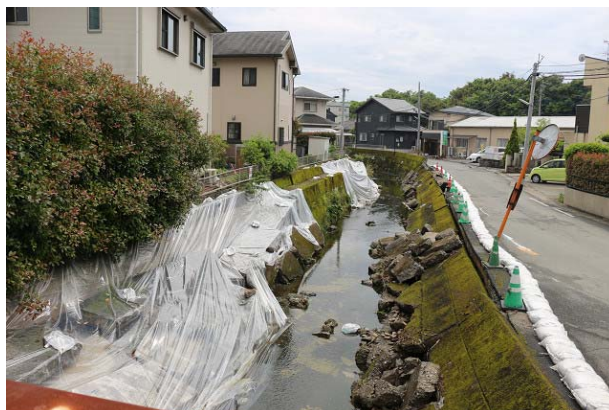
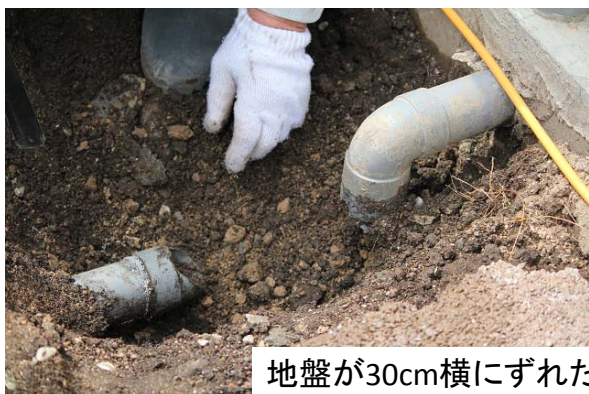
地盤が30cm横にずれた

隣接した護岸は大きく変状。

基礎に直径60cm、長さ10mの地盤改良杭を施工。家屋には被害なし。  
「危険」の判定は、塀の傾斜による。

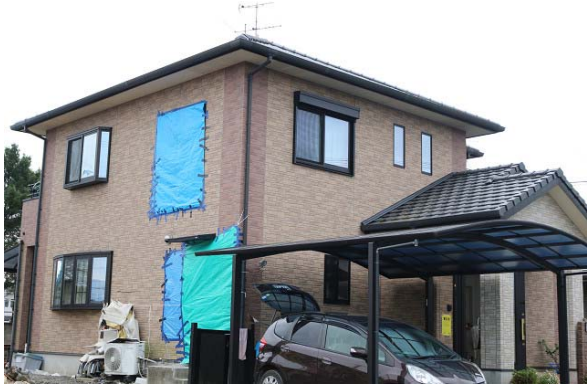
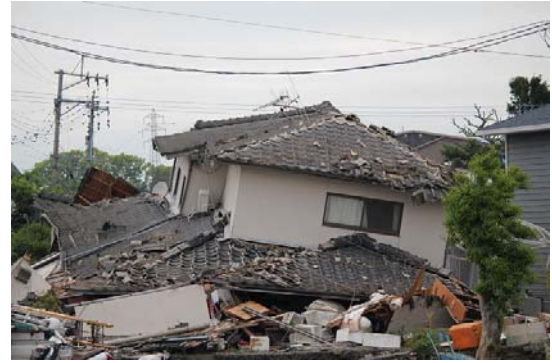
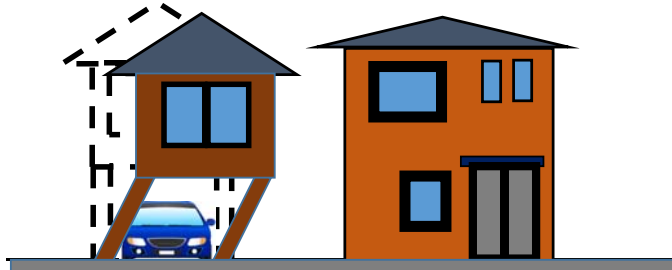
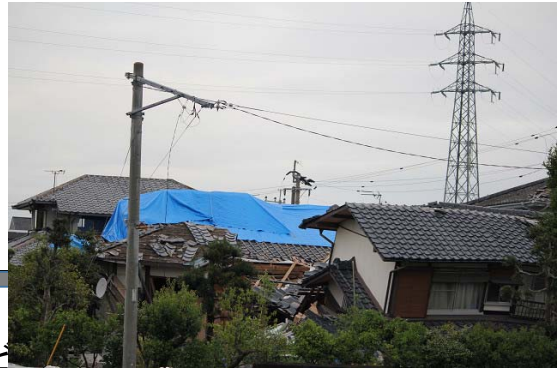
築9年の木造

隣家の倒壊の影響で窓、壁面、エコ給湯タンクなど破損。

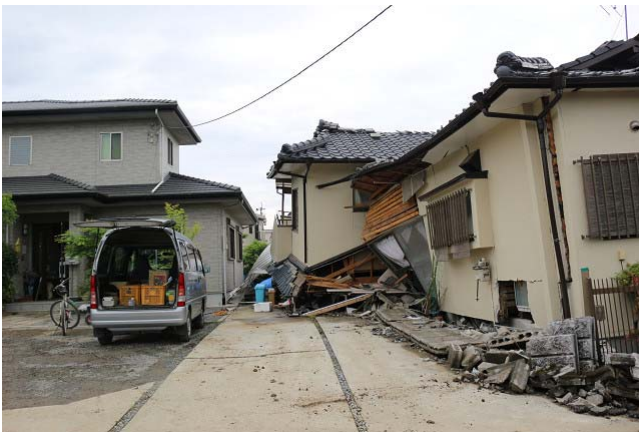
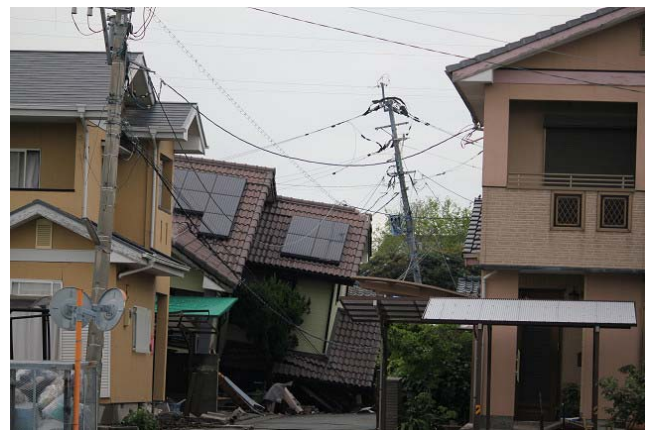
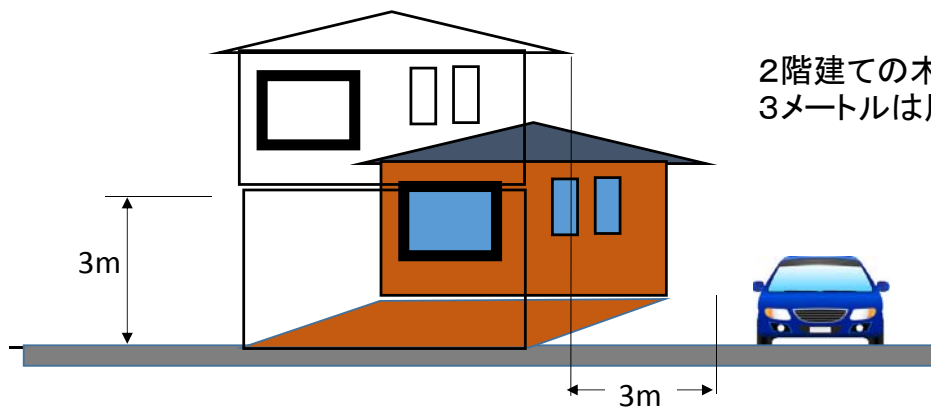
2階建ての木造住宅が倒れると、  
3メートルは用地を占有する

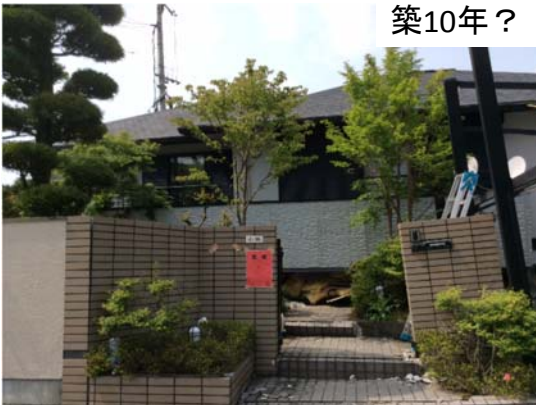
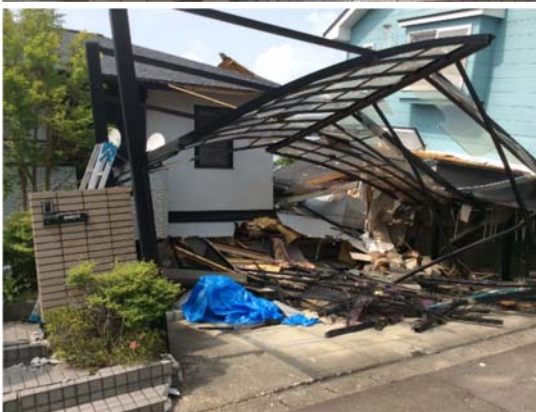
倒壊した住宅(耐震等級1)

築10年？

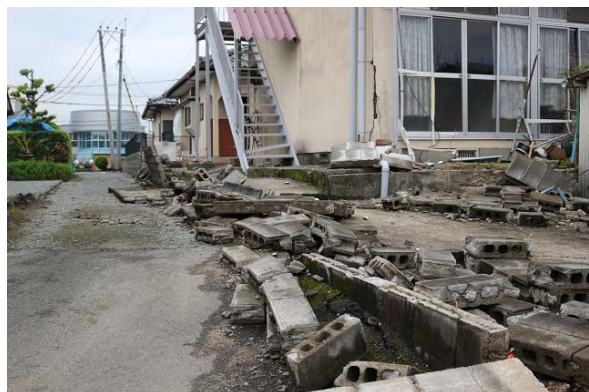
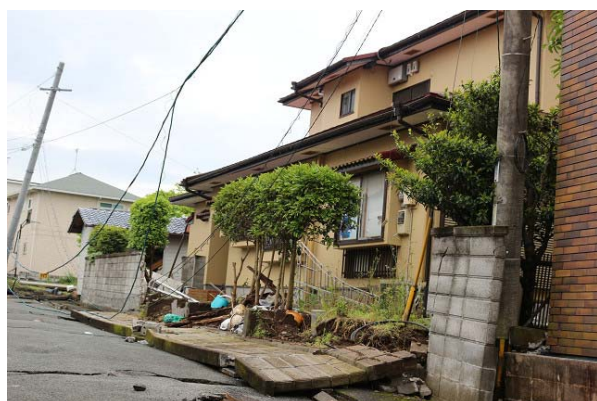
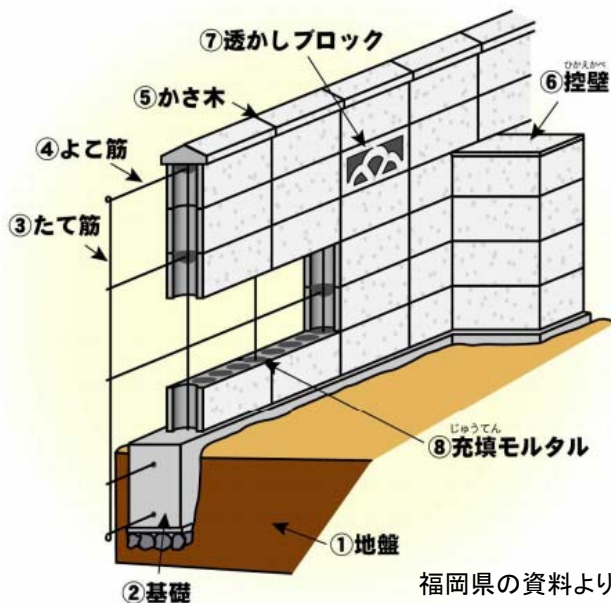
建築基準法が守られていないブロック塀が多かった

- ブロック塀、エコキュートの耐震性の点検と補強が必要。

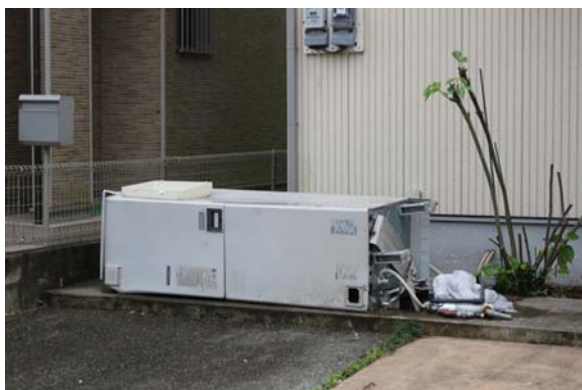
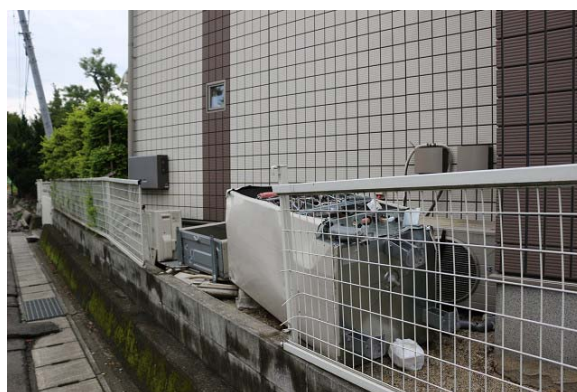
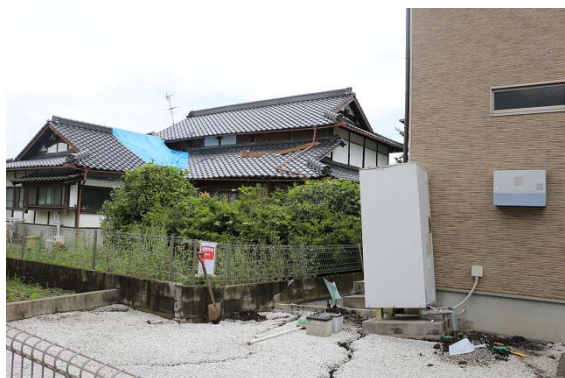
2011年以前のエコキュートか？

エコキュートは、ベターリビングが定める耐震基準の水平震度1Gに耐える耐震強度が確保されているが、東日本大震災で96件の転倒被害が発生。2011年以降は各メーカーが固定する方法を改善している。

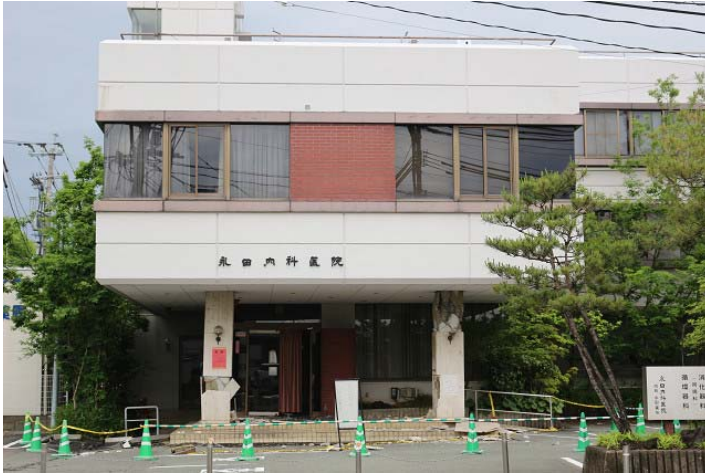
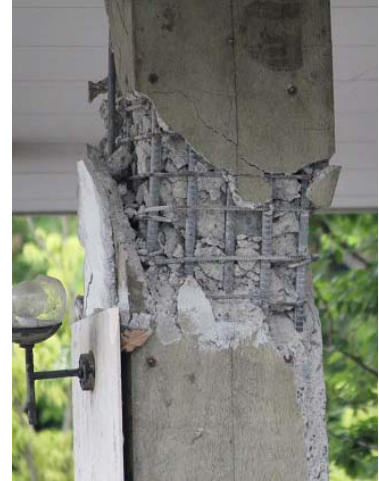
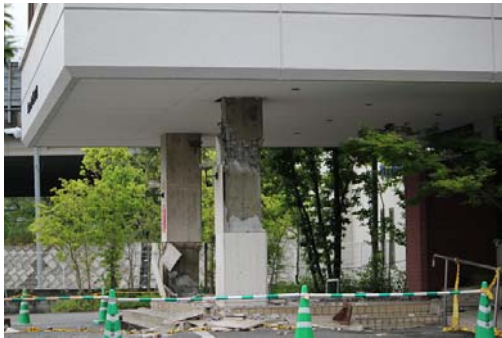
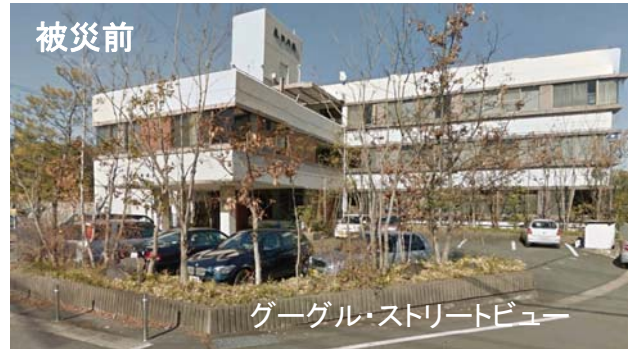
# 玄関ピロティ部の柱が曲げ破壊

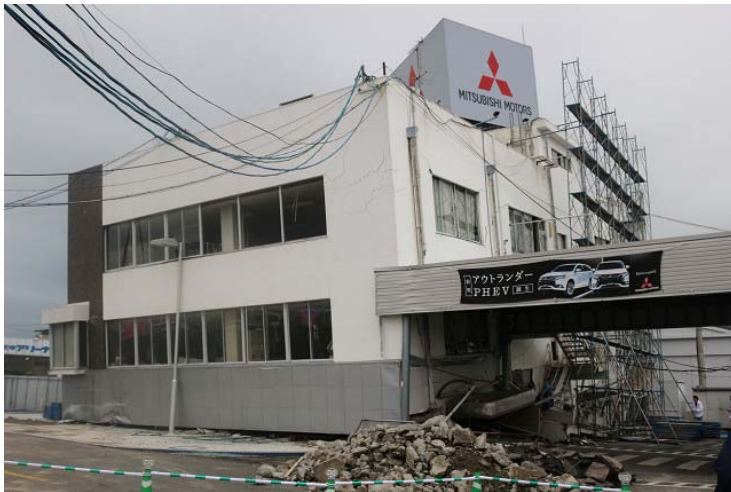
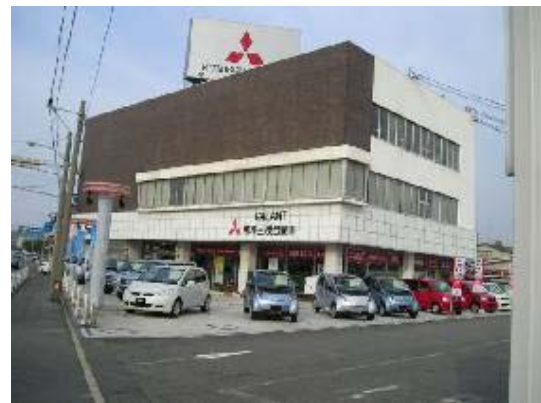
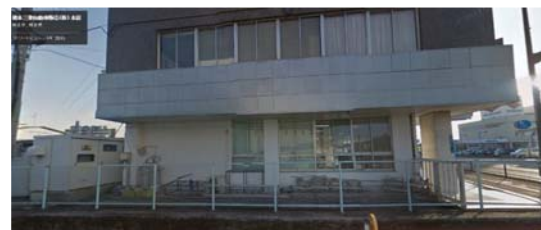
熊本市南区平田

# 3階建てRC造店舗の層崩壊 1968年建築(48年)

主筋、帯筋は丸鋼。主筋が座屈。  
腐食している。コンクリートの劣化、クラックの恐れ。

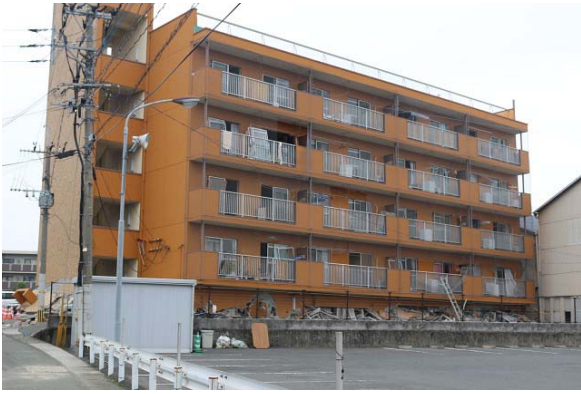
駐車場側

## 5階建てRC造共同住宅兼店舗の層崩壊

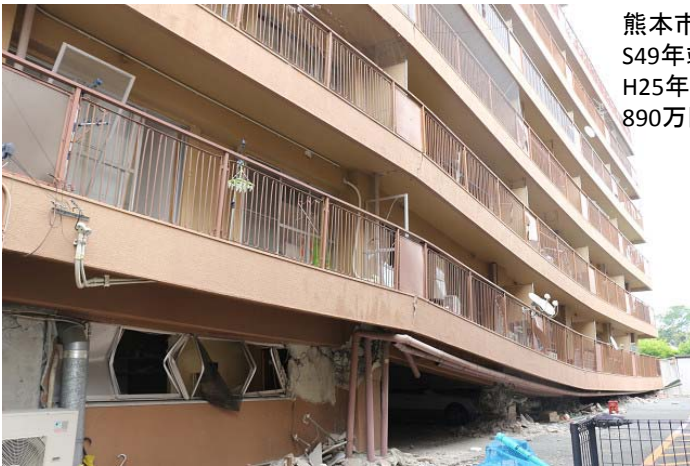
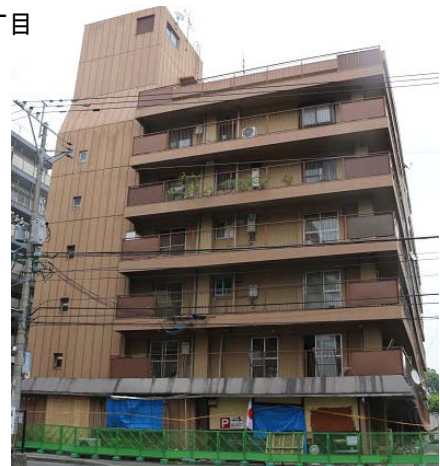
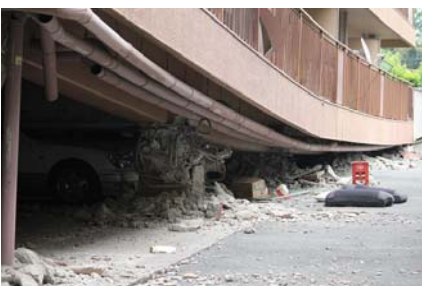
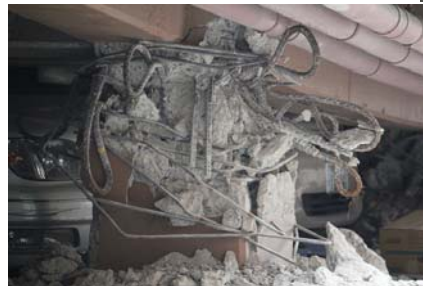
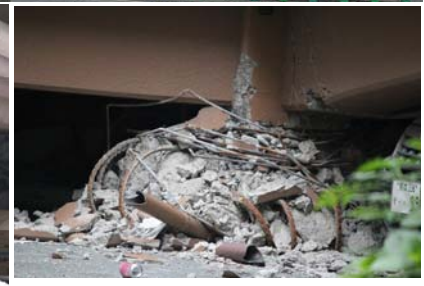
熊本市西区出町1丁目  
S49年竣工、築42年  
H25年改装  
890万円で売買

南北住棟の1階は駐車場でピロティ。  
柱の主筋、帯筋は異形鋼棒。帯筋が破断し、主筋が座屈。鉄筋は腐食。

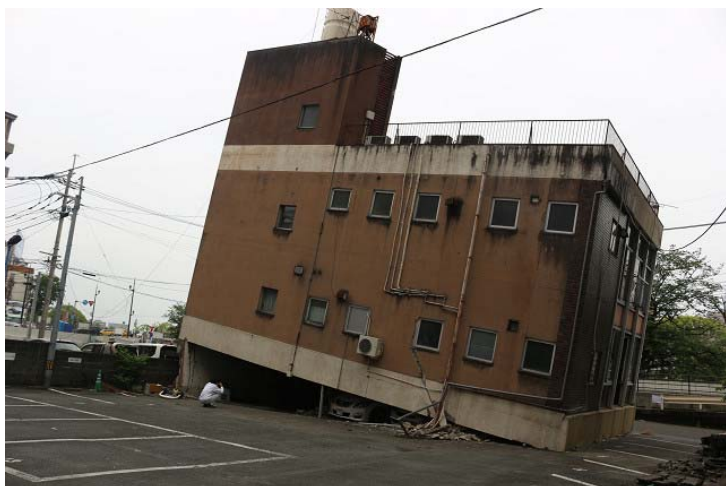
熊本市中央区安政町  
竣工年は不明

## 3階建てRC造診療所の層崩壊

主筋は異形棒鋼、帯筋は丸鋼で200~300mm間隔。  
建築基準法施行令で帯筋間隔が規定されたS46(1971)年以前の施工？
