平成28年熊本地震現地調査速報会

# 土木・建築構造物の被害

平成28年5月17日高知大学朝倉キャンパス

高知大学 防災推進センター 客員教授  
(株)第一コンサルタンツ 代表取締役社長  
右城 猛

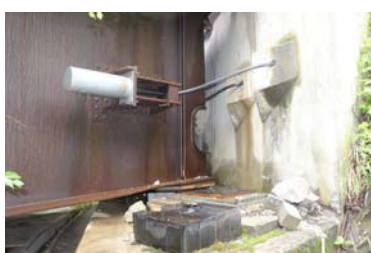
橋台部

橋桁が約1.1m横移動、路面に40cmの段差

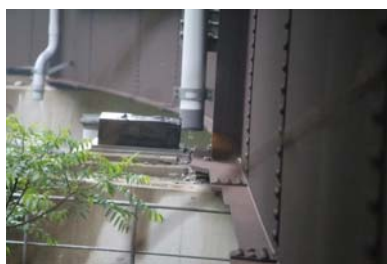
橋脚部

落橋防止ケーブルが破断

積層ゴム支承が破断し、橋桁が支承から逸脱

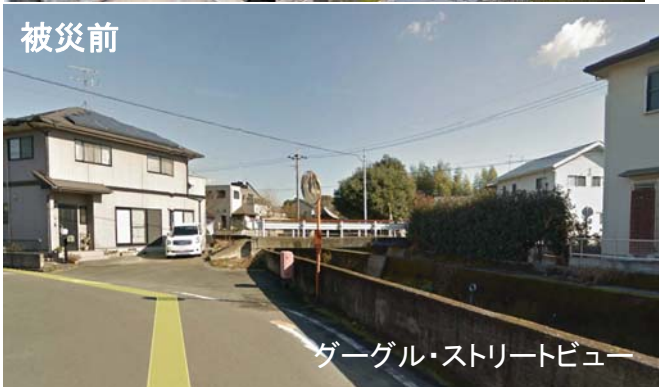
# 嵩上げた護岸擁壁が崩壊してバラバラに

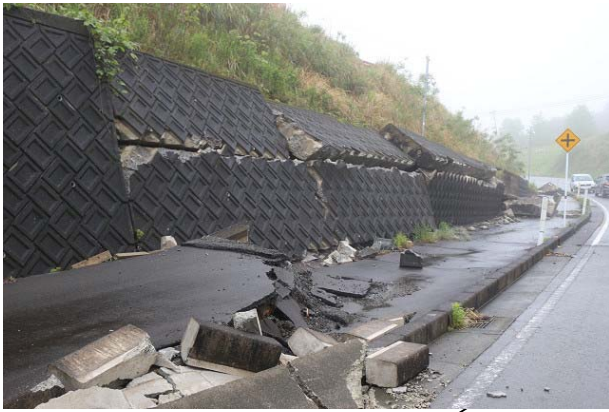
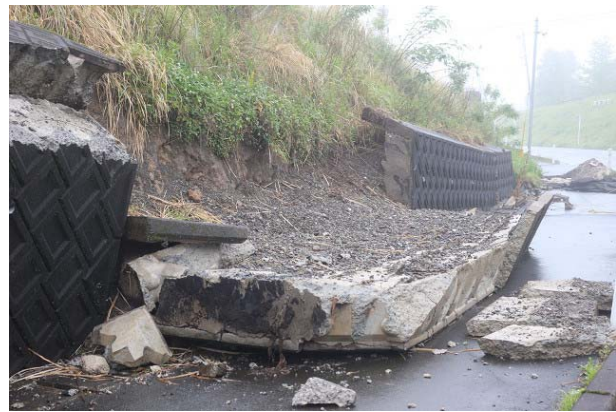
西原村の県道28号

# ブロック積擁壁に3パターンの被害

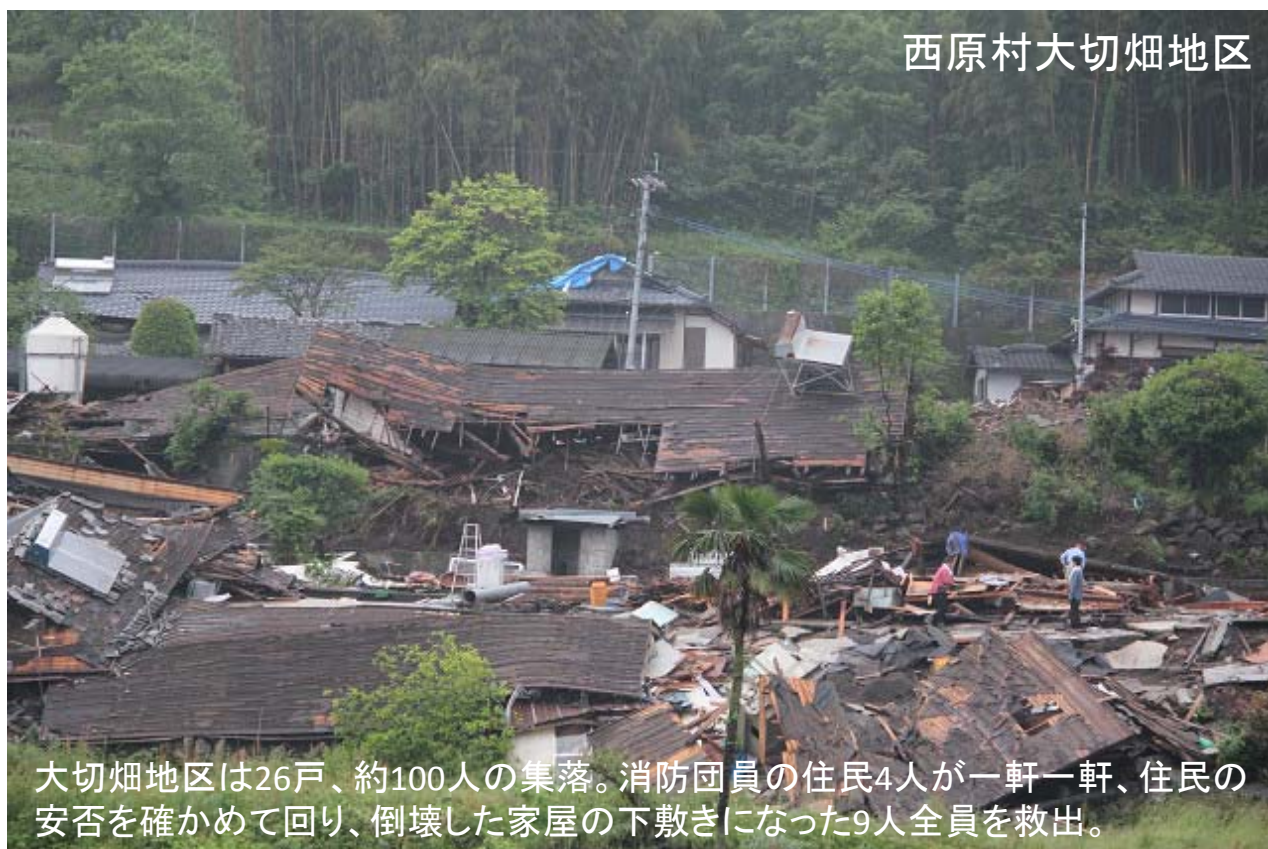
西原村大切畑地区

大切畑地区は26戸、約100人の集落。消防団員の住民4人が一軒一軒、住民の安否を確かめて回り、倒壊した家屋の下敷きになった9人全員を救出。

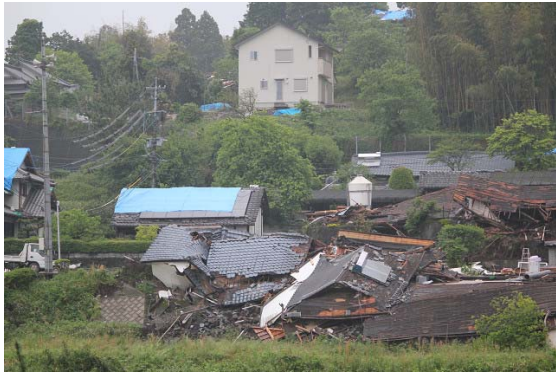
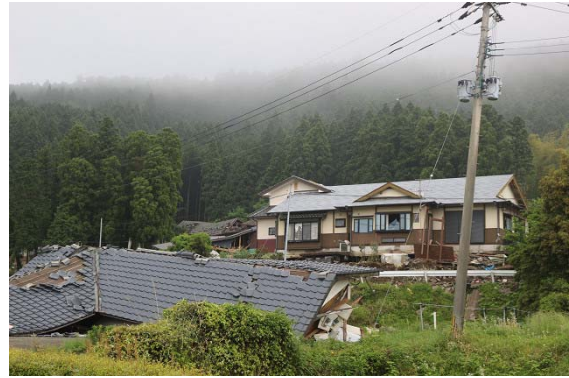
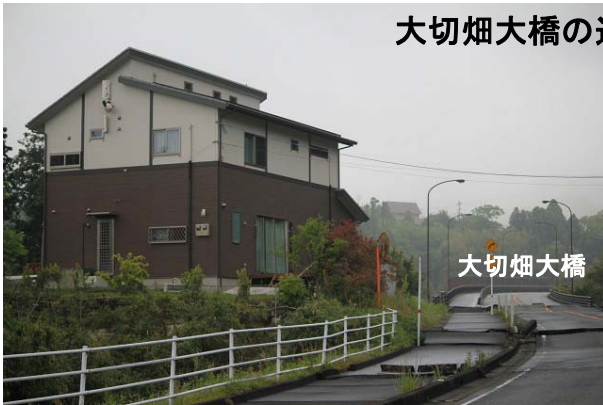
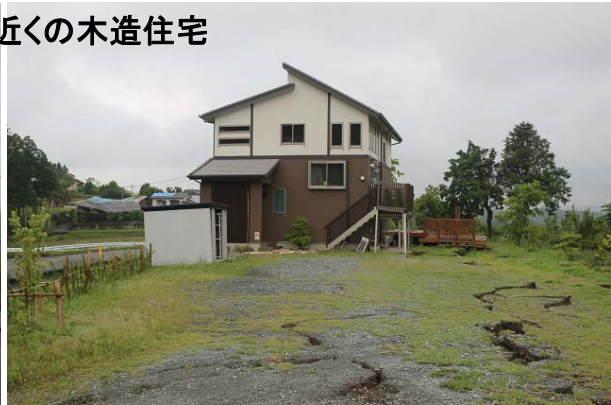
大切畑大橋の近くの木造住宅

# 新しい木造住宅は損傷が軽微 (西原村)

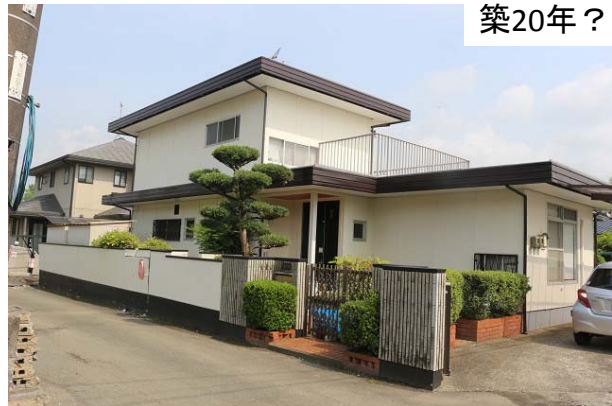
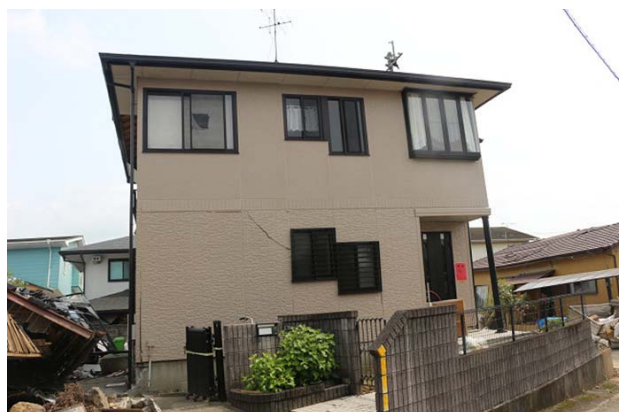
築20年？

倒壊を免れた住宅

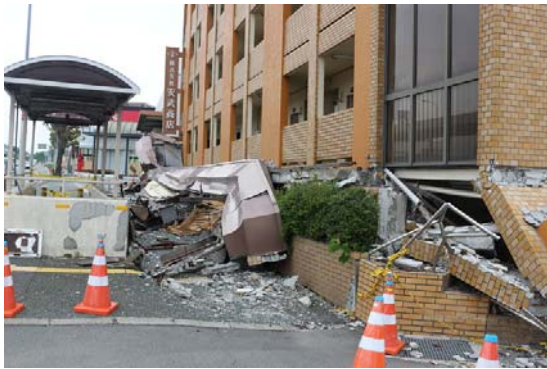
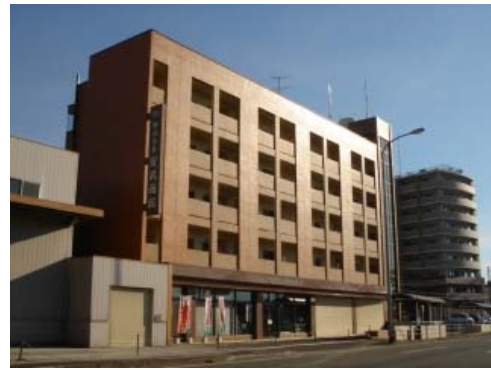
熊本市東区西原1丁目

## 5階建てRC造共同住宅兼店舗の層崩壊

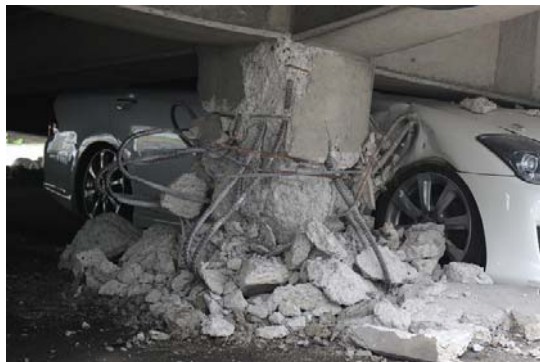
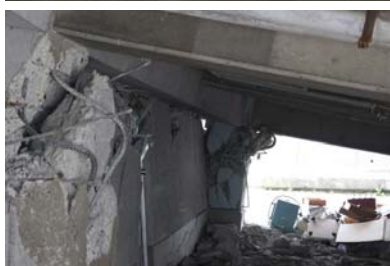
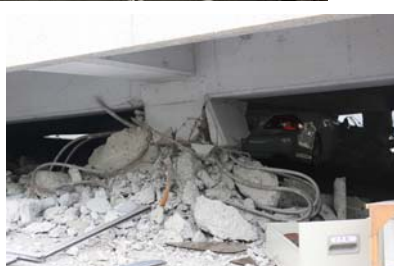
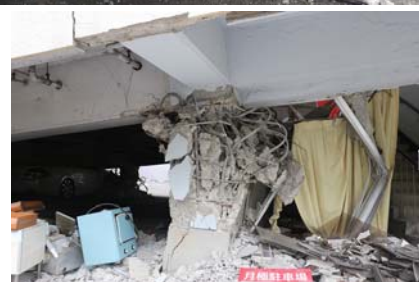
熊本市中央区安政町  
竣工年は不明

## 3階建てRC造診療所の層崩壊

主筋は異形棒鋼、帯筋は丸鋼で200~300mm間隔。  
建築基準法施行令で帯筋間隔が規定されたS46(1971)年以前の施工？
